下水道用ポリエチレン管の被災状況

下水道用ポリエチレン管継手協会

2. 下水道用ポリエチレン管(JSWAS K-14)の調査の概要

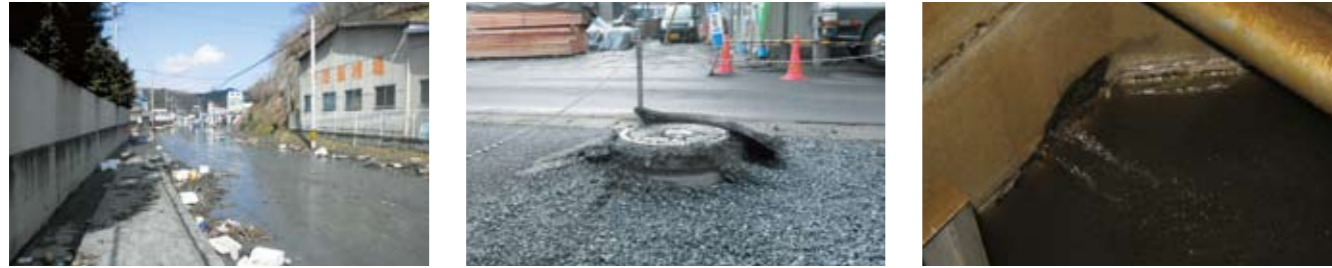
写真1に圧送下水管路地区の被災状況を示す。マンホールポンプが浮上している場所があったがPE管の破損は無かった。浮上によりマンホールの隙間から浸入水が認められたが圧送下水の機能への異常はなかった。

写真1. 地震被災地区
(左:路盤液状化、中央:マンホールポンプ浮上、右:マンホールからの浸入水)

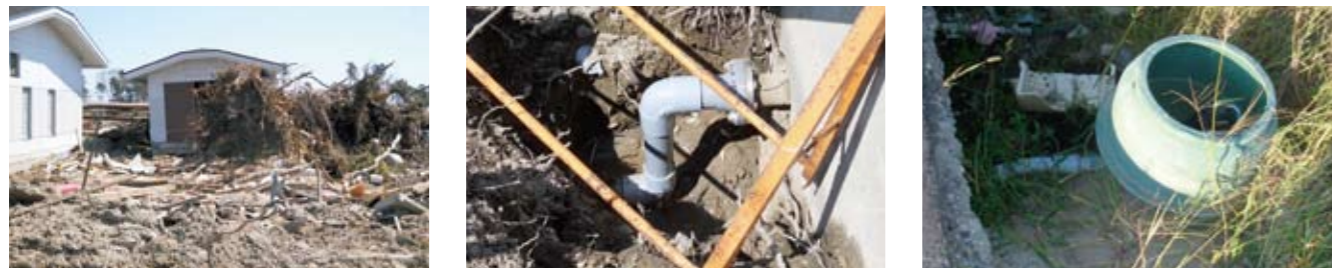
しかし、一部真空下水の農業集落排水の処理場において、津波による被災が発生している。写真2に津波被災後の状況を示す。路盤の穿掘等で管路があらわになっているところがあったが、管の破損は無く、接続部の抜け等も発生していない。

写真2. 津波被災地区
(左:処理場の津波被害、中央:処理場につながるPE管、被災なし、右:真空弁ユニットに管路、被災なし)

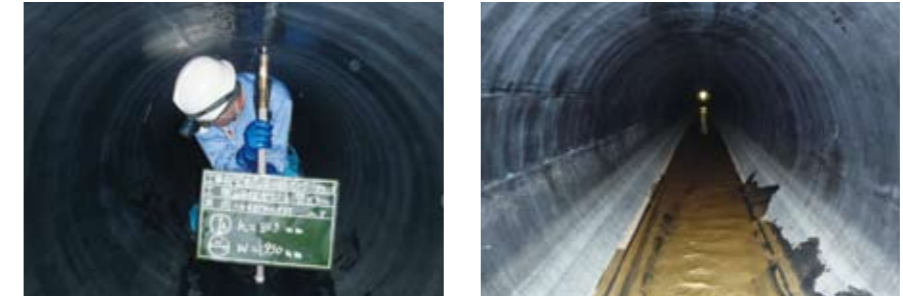
写真3. 変形調査の様子

計測結果を表2に、管内の調査状況を写真3に示す。管体変形量(たわみ率)と継手部抜け出し量は、路線の最大値を示した。

調査の結果、表2に示す通り、管体の変形量、継手部抜け出し量ともに許容値以内であり、PE管の耐震性を確認できた。

- ①管体変形量(たわみ率)のすべての計測値は、たわみは許容値5%以内であり、地震による大きな影響は認められなかった。
- ②継手部抜け出し量のすべての計測値は、許容値以内であった。
- ③調査路線において、PE管内面に大きな傷・割れ・局部変形等は確認されなかった。

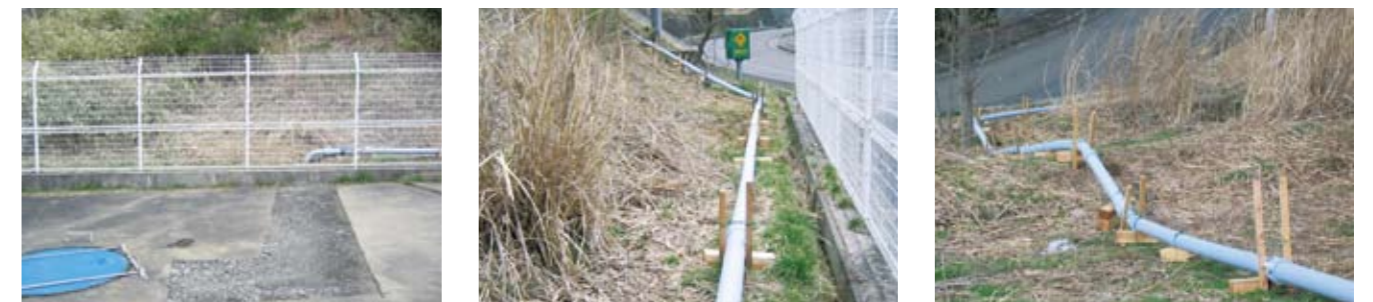
写真4は、マンホールポンプの既設配管が破損して送れないため、応急的に屋外に転がし配管をさせて使われたケースである。PE管は柔軟性、接合部の水密性等の優れた特性がある反面、紫外線には弱く劣化を生じるため長期にわたって屋外配管を行う際には被覆等紫外線を遮断する必要がある。しかし、短期間の仮設配管であれば紫外線による劣化の懸念も無く、またEF接合(熱融着接合)のため管路の抜けの心配が無い。震災後に被災した事業者と災害協定を締結している施工業者が参集した際、以前PE管を使用したことのある施工業者からの提案で接合部の抜けの心配がないPE管を採用したとのことであった。震災後の混乱の中で、現場の方の知恵と工夫、絶対に下水道を溢れさせない気概には頭が下がる思いである。

写真4. 圧送下水の露出仮設配管
(左:マンホールポンプからの取り出し、中央、右:配管状況)
